# Besiktningsprotokoll

Försäkringsbesiktning för Anticimex Säljarförsäkrat

| Fastighetsadress:<br>Bergshamra 503 | |

| Besiktningsdatum:<br>2026-05-08 | Protokollnummer:<br>69694049 |

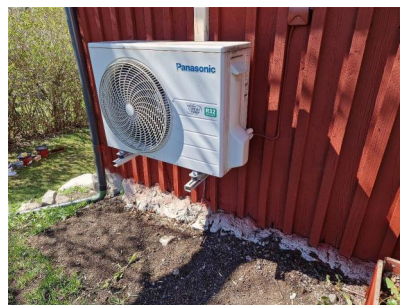
Kondensvatten från luftvärmepumpens utedel leds inte bort från husgrunden.

Detta medför ökad risk för att vatten tränger in i anslutande konstruktioner, vilket i sin tur kan leda till fuktrelaterade skador. Observera att besiktning av byggnadens värmesystem eller värmepumpen inte har ingått i uppdraget.

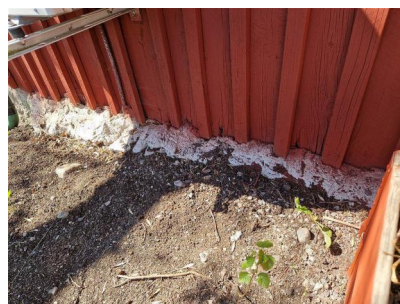
Avståndet mellan fasadbeklädnaden och marken är inte tillräckligt. Rötskador förekommer lokalt.

Eftersom fasadbeklädnaden avslutas för nära mark finns risk för att fukt från marken sugas upp i fasadpanelens nederkant. Detta kan orsaka fuktrelaterade skador i fasadbeklädnaden och bakomliggande konstruktioner.

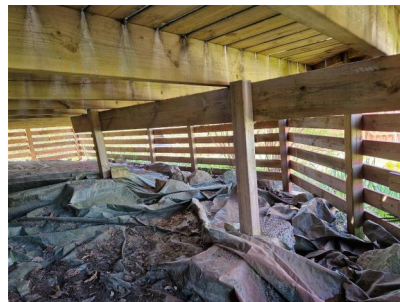
Två plintar saknar stöd av mark.

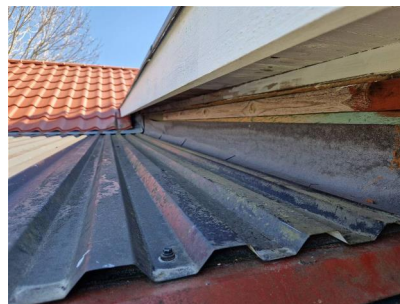
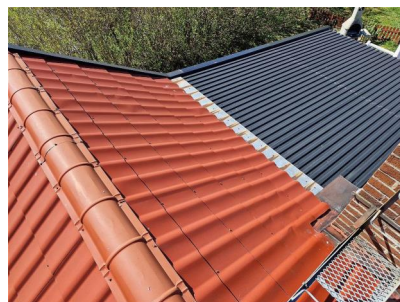
Yttertaket är delvis äldre.  
Ståndplåt saknas.

Plåttak och underlagspapp har enligt vår bedömning en begränsad livslängd. Eftersom husets taktäckning är äldre har det ett minskat motstånd mot vatteninträngning. Detta i sin tur kan leda till fuktskador på träläkt och vidare ner i underliggande konstruktioner.

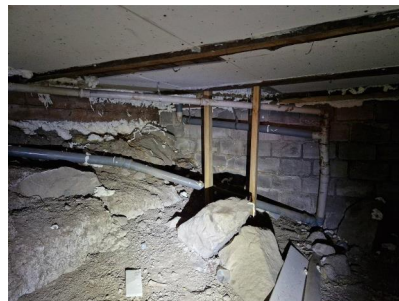
Vid kontroll av konstruktionen i krypgrund uppmättes fuktvärden under kritisk fuktnivå för mikrobiell tillväxt och normal lukt upplevdes.

Golvbjälklaget ovan den uteluftsventilerade krypgrunden riskerar att drabbas av fuktskador på grund av naturlig fuktpåverkan. Detta kan i sin tur leda till mikrobiella skador (angrepp av mikroorganismer) som kan leda till att mikrobiell lukt sprids till boendemiljön.

Fuktkvoten uppmättes till 13-15%.

Det finns risk för mikrobiell tillväxt om den relativa fuktigheten (RF) i den omgivande luften är över 75 %. I furuvirke motsvarar det en fuktkvot (FK) på 17 %.

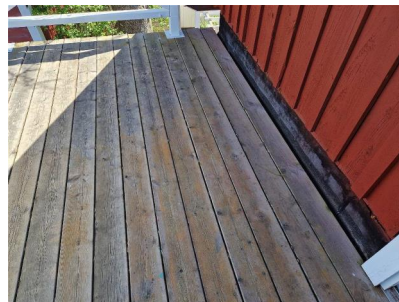
Tätskikt under trall är ej besiktningsbar.  
Ståndplåt saknas mot fasad.

Detta kan leda till fuktskador i bakomliggande konstruktioner.

Kontakta en plåtslagare för kontroll och åtgärd.

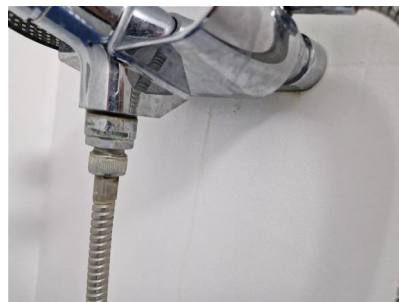
Droppläckage på rör och kopplingar.  
Under blandaren noteras förhöjda fuktindikationer.

Kontakta fackman för vidare kontroll och åtgärd.
