# Besiktningsprotokoll

## Försäkringsbesiktning för Anticimex Säljarförsäkrat

| Fastighetsadress:<br>Fjärilsvägen 19 | |

| Besiktningsdatum:<br>2026-08-28 | Protokollnummer:<br>69891202 |

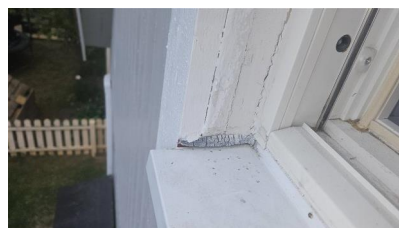
Fönsterbleck är otäta vid infästningar och några fönsterbleck saknar uppvik mot fönstersmyg/ fönsterfoder.

Eftersom fönsterblecken är otäta och saknar uppvik finns risk att vatten rinner in i väggen vilket i sin tur kan leda till fuktskador i väggkonstruktionen.

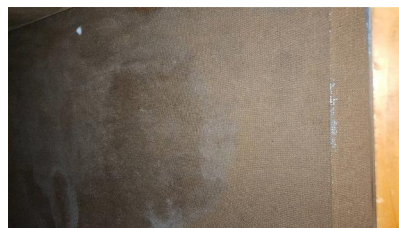
Underlagstaket består av träfiberskivor.

Eftersom underlagstaket består av träfiberskivor utan yttre täckning av papp under takbeklädnaden, finns risk vid ogynnsam väderlek att regnvatten/snö tränger in i skivskarvar med läckage på vindsutrymmet som följd. Fuktrosor/ missfärgningar finns på träfiberskivorna detta bedöms vara normalt för konstruktionen. Inga avvikande fuktindikationer uppmättes i fuktrosorna. Rekommenderas att med jämna mellanrum gå upp på vinden för att lättare se eventuella förändringar.

Vid kontroll av vinden uppmättes fuktvärden under kritisk fuktnivå för mikrobiell tillväxt och en normal lukt upplevdes.

Fuktkvoten i takbjälkar uppmättes till 8 %, gränsvärdet för mikrobiell tillväxt är 17 % vilket motsvarar en relativ luftfuktighet på 75 %.

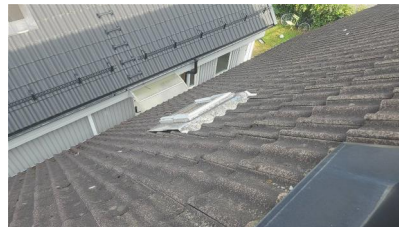
Yttertaket är äldre.

-Takfönstret är äldre.

Takpannor, plåtdetaljer och träfiberskivor har enligt vår bedömning en begränsad livslängd. Eftersom husets taktäckning är äldre har det ett minskat motstånd mot vatteninträngning. Detta i sin tur kan leda till fuktskador på träläkt och vidare ner i underliggande konstruktioner.

Taket är avsynat från takstege och med drönare.

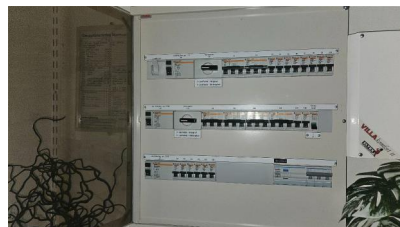
El-centralen har jordfelsbrytare.

Jordfelsbrytare finns installerad vid elcentralen.

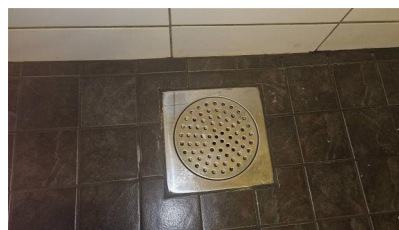
Golvbrunnen är inte utbytt i samband med renovering.

Risk finns att det nya tätskiktet inte har kunnat anslutas till golvbrunnen på ett riktigt sätt, vilket kan leda till fuktskador i omkringliggande konstruktioner. Brunnen är monterad för nära vägg och tätskiktet i golvbrunnen är felmonterat.
