Besiktningssprotokoll

Försäkringsbesiktning för Anticimex Säljarsförsäkrat

Fastighetsbeteckning: Refrängen 34	
Fastighetsadress: Grindgårdsvägen 15	
Postnummer: 192 77	Ort: Sollentuna

Besiktningdatum: 2025-11-19	Protokollnummer: 69392295
Temperatur: -2 °C	Väderlek: Klart
Tekniker: Ulf Blomqvist	
E-post: Ulf.Blomqvist@anticimex.se	
Kontor: Stockholm Norr	
Närvarande: Säljare Harriet Ohlsson

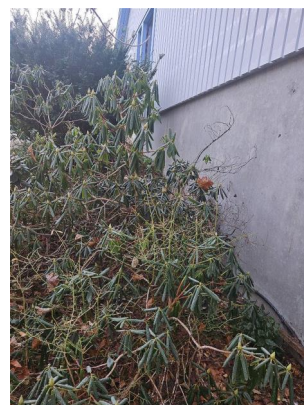
Växter finns lokalt i anslutning till grundmur.

När det finns rabatter och växter nära grundmuren finns risk att fukt stannar kvar i väggarna. Detta kan i sin tur orsaka invändiga fuktskador. Växternas rötter kan också skada grundmuren och sätta dräneringsledningen ur funktion.

Området närmast huset rekommenderas att vara fritt från växtlighet.

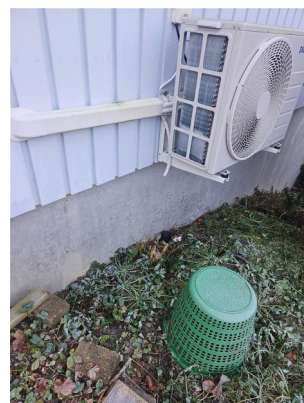
Kondensvatten från luftvärmepumpens utedel leds inte bort från husgrunden.

Detta medför ökad risk för att vatten tränger in i anslutande konstruktioner, vilket i sin tur kan leda till fuktrelaterade skador. Observera att besiktning av byggnadens värmesystem eller värmepumpen inte har ingått i uppdraget.

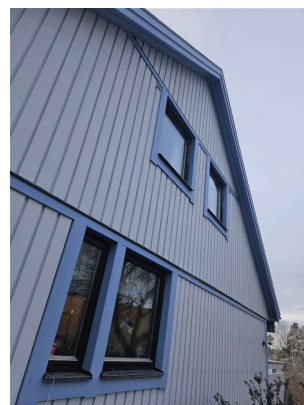
Överbleck saknas ovan fönster.

Avsaknad av bleck ovanför fönster medför en ökad risk för att vatten kan rinna in och orsaka fuktrelaterade skador i omkringliggande konstruktioner.

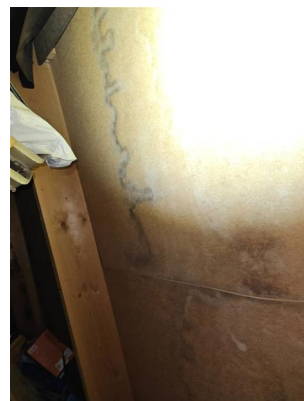
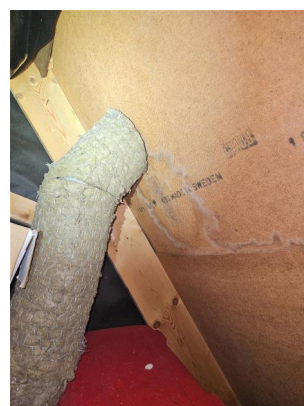
Underlagstaket består av träfiberskivor.

Det förekommer fuktfläckar på skivorna.

Eftersom underlagstaket består av träfiberskivor utan yttre täckning av papp under takbeklädnaden, finns risk vid ogynnsam väderlek att regnvatten/snö tränger in i skivskarvar med läckage på vindsutrymmet som följd. Med tiden kan även träfiberskivorna drabbas av fuktskador.

Vid kontroll av vinden uppmättes fuktvärden under kritisk fuktnivå för mikrobiell tillväxt och en normal lukt upplevdes.

Fuktkvoten i takbjälkar uppmättes vid besiktningstillfället till ca 12 %.

Vinden har en anmärkning "Underlagstaket består av träfiberskivor" byggnadssättet är vanligt förekommande på fastigheter. Anmärkningen medför att den nya fastighetsägaren kommer att behöva kontrollera/ säkerställa att takpannorna är hela med jämna mellan rum och rensa bort mossor. Gå upp vinden några gånger om året för att kontrollera om eventuella fuktfläckar tillkommit.

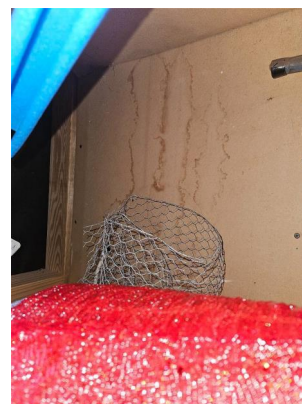
Väggar har äldre fuktfläckar.

Bedöms vara innan ny plåt lades på taket.

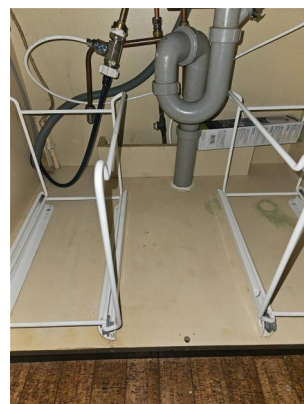
Fuktskydd saknas i diskbänksskåp.

Utan fuktskydd är det svårt att upptäcka läckage. Vatten kan då tränga in i omkringliggande konstruktioner och orsaka fuktskador. När köket byggdes fanns det inget krav på att fuktskydd i diskbänksskåpet. I diskbänksskåpet har vi vattenledningar, avlopp och rörkopplingar. Det som kan hända med rörkopplingar och skarvar i avlopp är att dom kan börja småläcka. En rörkoppling kan läcka i månader - i år, innan läckaget syns. Ett bra sätt att förebygga en vattenskada kan vara att investera i ett vattenlarm. Montera larmenheten i diskbänksskåpet och lägg ner givarna vid diskmaskinen, avloppsröret och vattenrören. Börjar det läcka och det kommer ut lite vatten, suger givarna upp vattnet och larmet larmar. På det här sättet kan vi stoppa en vattenskada.

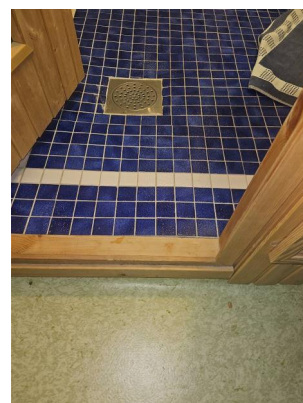
Ursprunglig plastmatta finns under klinkerplattorna.

Eftersom ytskiktet i utrymmet består av klinker som lagts direkt på befintlig plastmatta kan vidhäftningen mellan klinker och plastmatta vara svår att uppnå. Risk finns att klinkerplattorna släpper från underlaget.

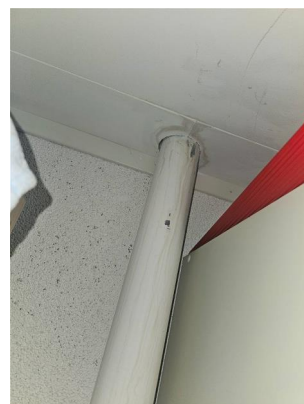
Taket har fuktfläck.

Bedöms inte ha någon underliggande skada.

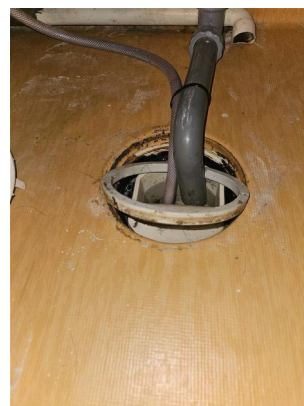
Klämring i golvbrunn är lös.

Den lösa klämringen i golvbrunnen medför att vatten kan tränga ner i omkringliggande konstruktioner med fuktskador som följd. Detta kan i sin tur leda till mikrobiella skador (angrepp av mikroorganismer).

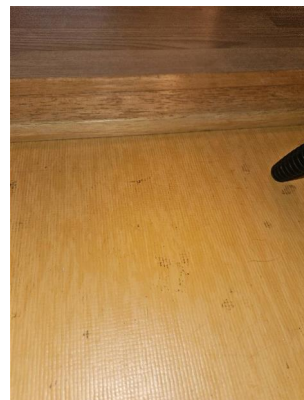
Golfallet mot golvbrunnen är bristfälligt och noterar att det saknas tätning mot tröskel.

När golvlutningen lutar mot tröskel och att det saknas tätskikt mot tröskel medför det en risk att vatten tränger in i angränsande konstruktioner och rum vilket i sin tur kan leda till fuktrelaterade skador.
