# Besiktningssprotokoll

Försäkringsbesiktning för Anticimex Säljarsförsäkrat

Fastighetsbeteckning: Grimsta 102:1	
Fastighetsadress: Höjdvägen 11	
Postnummer: 194 67	Ort: Upplands Väsby

Besiktningdatum: 2025-11-19	Protokollnummer: 69392313
Temperatur: -6 °C	Väderlek: Molnigt
Tekniker: Nicklas Larsson	
E-post: nicklas.larsson@Anticimex.se	
Kontor: Stockholm Norr	
Närvarande: Fastighetsägare

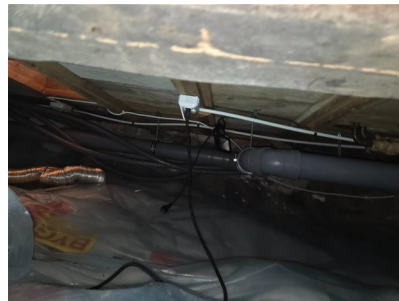
Krypgrunden är en riskkonstruktion  
I krypgrunden finns en avfuktare installerad

Vid kontroll av konstruktionen i krypgrund uppmättes fuktvärden under kritisk fuktnivå för mikrobiell tillväxt och normal lukt upplevdes.  
Fuktkvoten uppmättes till 12%

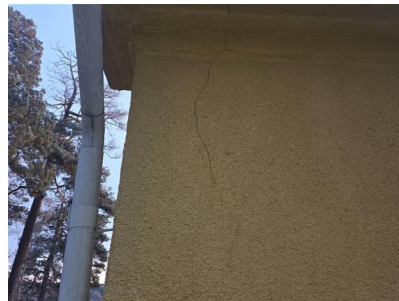
Sprickor finns i fasaden.

Detta kan leda till fukt- och frysskador i konstruktionen.

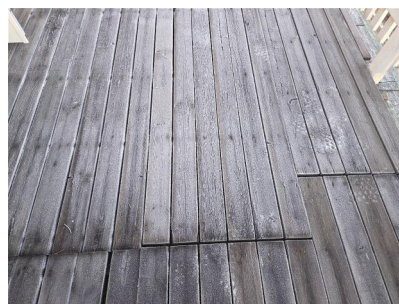
Balkongen är en så kallad underbyggd och låglutande balkong med äldre pappbeläggning och en ovanpåliggande trall. Trallen har rötskador och skulle behövas bytas. Då pappbeläggningen är äldre och passerat sin tekniska livslängd bör den också bytas.

Underbyggda och låglutande balkonger är riskkonstruktioner för mikrobiella skador och läckage då yt/tätskiktet bland annat nyttjas för gångbelastnings samt på grund av liten/dålig avrinning. För denna typ av konstruktion är det viktigt med noggrant underhåll i form av rengöring/rensning samt byte av yt-/tätskikt i förebyggande syfte då läckage är svåra att upptäcka i tid.

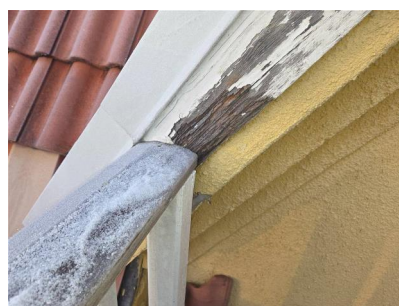
Då yttertaket var täckt av frost har det endast besiktigats från anliggande stege och via balkongen samt avsynat med drönare

Det noteras att vindskivorna har målningsbehov/rötskador och skulle behöva bytas

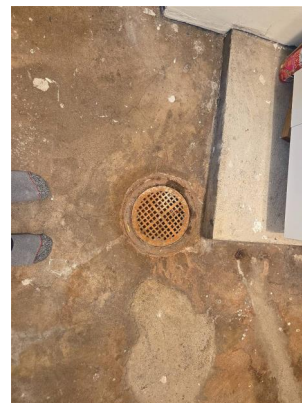
Det noteras ojämna och lutande golv samt golvknarr. Detta är normalt förekommande för äldre hus och bedöms inte bero på eller lett till bakomliggande skador

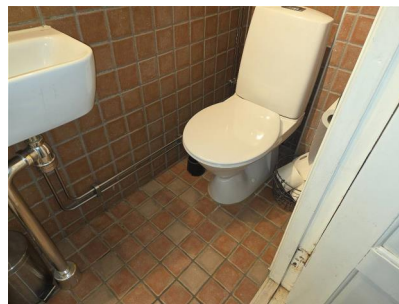
Bedöms saknas tätskikt under klinkers  
Då finns det risk att vatten, på grund av smygläckage från rörledningar, inte upptäcks. Det kan då tränga in i omkringliggande konstruktioner och orsaka fuktskador., vid renovering följ gällande branschregler

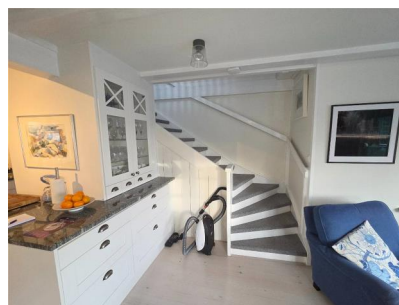
Fallskydd saknas

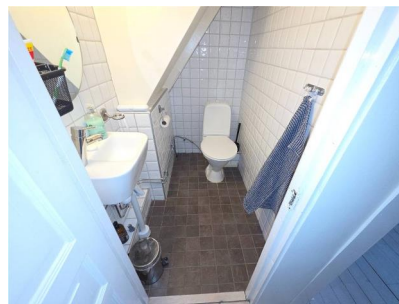
Bedöms saknas tätskikt under klinkers. Då finns det risk att vatten, på grund av smygläckage från rörledningar, inte upptäcks. Det kan då tränga in i omkringliggande konstruktioner och orsaka fuktskador., vid renovering följ gällande branschregler

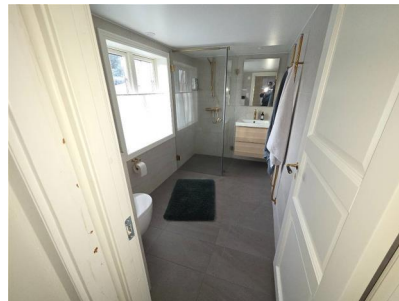
Golvlutning är bra i duschen men plant utanför

Brister i golvets och/eller tätskiktets lutning medför risk för att vatten tränger in i omkringliggande konstruktioner/utrymmen vilket i sin tur orsakar fuktrelaterade skador. Det medför också ökad risk för att vatten blir stående i golvets lågpunkter, vilket kan orsaka missfärgningar på klinker/fogar samt att "unken" lukt uppstår.
