# Besiktningsprotokoll

Försäkringsbesiktning för Anticimex Säljarförsäkrat

| Fastighetsadress:<br>Idunvägen 6c | |

| Besiktningsdatum:<br>2026-07-30 | Protokollnummer:<br>69847151 |

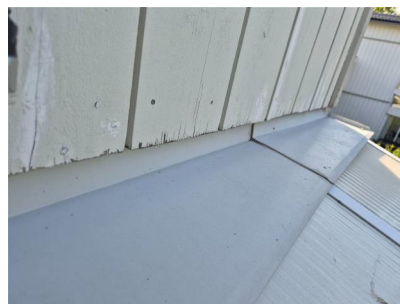
Fasadbeklädnaden har mindre färgsläpp och torrsprickor.

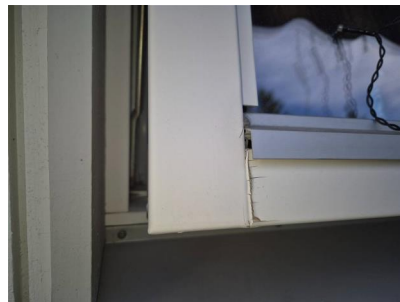
Torrsprickor finns lokalt på fönster.

Dessa bedöms inte ha lett till bakomliggande skador.

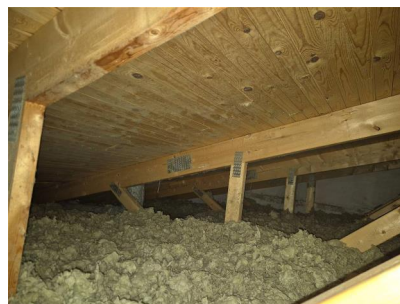
Vid kontroll av vinden uppmättes fuktvärden under kritisk fuktnivå för mikrobiell tillväxt och en normal lukt upplevdes. Fuktkvoten i underlagstak/takbjälkar uppmättes till 8%.

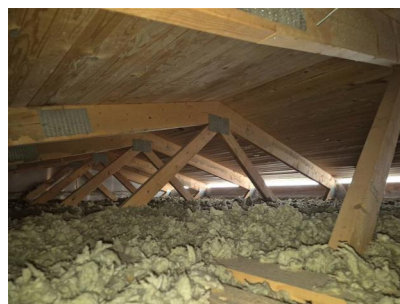
Vid kontroll av vinden uppmättes fuktvärden under kritisk fuktnivå för mikrobiell tillväxt och en normal lukt upplevdes. Fuktkvoten i underlagstak/takbjälkar uppmättes till 8 %.

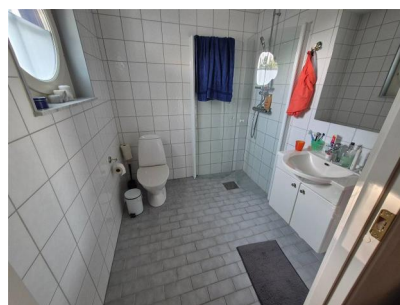
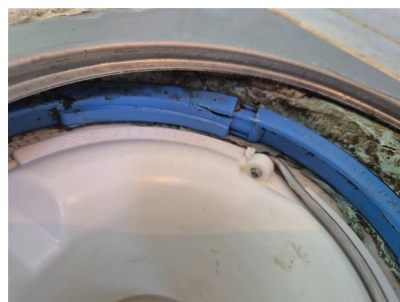
I våtutrymmet på entréplan blir vatten vid brunnen kvarstående i mindre mängd.

Våtutrymmet har äldre yt-/tätskikt.

- Brist i golvfallet noterades vid golvbrunnen. Läs även under rubriken lämnade upplysningar.
- Brunnsmanschetten är synlig under klämringen.
- Skada noteras på klämringen.

Eftersom funktionen, som innebär att ytskiktet/tätskiktet ska vara vattentätt, kan vara nedsatt finns en ökad risk att vatten tränger igenom ytskiktet/tätskiktet med vattenskador i omkringliggande konstruktioner som följd.

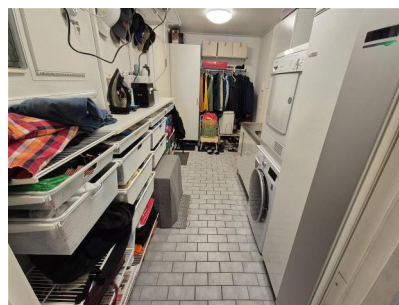
Våtutrymmet har äldre yt-/tätskikt.

Eftersom funktionen, som innebär att ytskiktet/tätskiktet ska vara vattentätt, kan vara nedsatt finns en ökad risk att vatten tränger igenom ytskiktet/tätskiktet med vattenskador i omringliggande konstruktioner som följd.

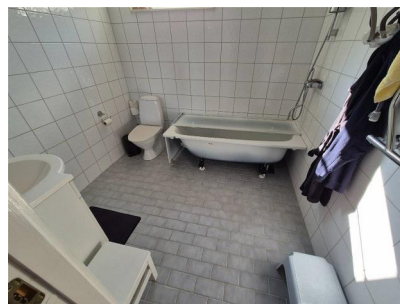
Våtutrymmet har äldre yt-/tätskikt.

Eftersom funktionen, som innebär att ytskiktet/tätskiktet ska vara vattentätt, kan vara nedsatt finns en ökad risk att vatten tränger igenom ytskiktet/tätskiktet med vattenskador i omkringliggande konstruktioner som följd.
