# Besiktningssprotokoll

Försäkringsbesiktning för Anticimex Säljarsförsäkrat

| Fastighetsadress:<br>Myrtenvägen 8b | |

| Besiktningdatum:<br>2026-05-25 | Protokollnummer:<br>69713970 |

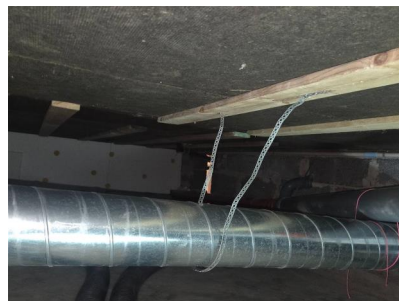
#### Utvändigt / Kryppgrund

Kryppgrunden är en riskkonstruktion

Vid kontroll av konstruktionen i kryppgrund uppmättes fuktvärden under kritisk fuktnivå för mikrobiell tillväxt och normal lukt upplevdes.

Golvbjälklaget ovan den uteluftsventilerade kryppgrunden riskerar att drabbas av fuktskador på grund av naturlig fuktpåverkan. Detta kan i sin tur leda till mikrobiella skador (angrepp av mikroorganismer) som kan leda till att mikrobiell lukt sprids till boendemiljön.

Fuktkvoten uppmättes till 13 %.

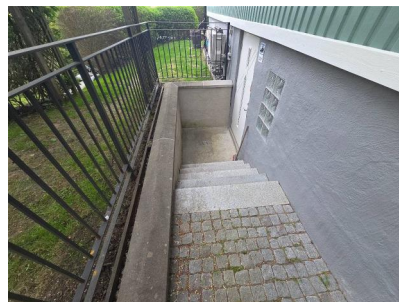
### Utvändigt / Källartrapp

Utvändig källartrappa har en brunn, det är viktigt med noggrant underhåll i form av rengöring/rensning för att förhindra stopp  
Risk finns vid översvämning att vatten tränger in i angränsande konstruktioner med fuktrelaterade skador som följd

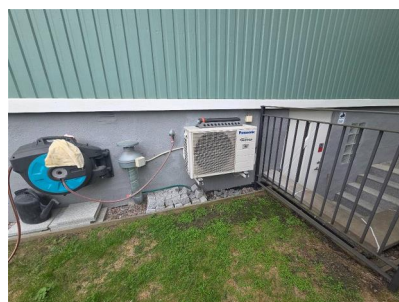
### Utvändigt / Markförhållanden

Marken lutar mot huset.  
- Brunn finns utanför garage och nergången till källaren. Viktigt att rensa brunn för att motverka stopp.

Detta innebär en ökad fuktbelastning mot grunden vilket i sin tur kan orsaka fuktskador i huset.

Kondensvatten från luftvärmepumpens utedel leds inte bort från husgrunden.

Detta medför ökad risk för att vatten tränger in i anslutande konstruktioner, vilket i sin tur kan leda till fuktrelaterade skador. Observera att besiktning av byggnadens värmesystem eller värmepumpen inte har ingått i uppdraget.

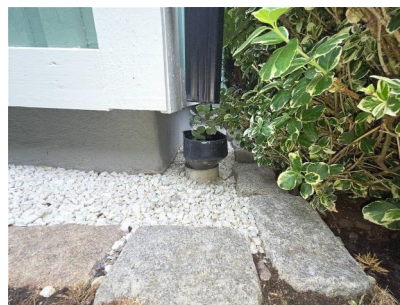
### Utvändigt / Hängrännor / Stuprör

⚠ Enstaka stuprör är bristfälligt anslutet till markledning.

Stuprör som avslutas intill huset (ovan mark) kan medföra en ökad fuktbelastning på grundmur/sockel som i sin tur kan leda till fuktrelaterade skador.

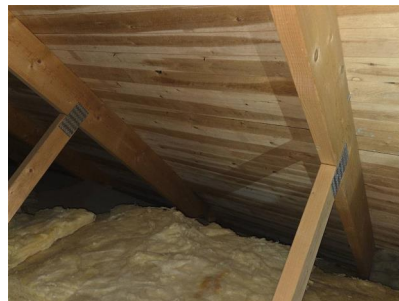
### Utvändigt / Vind

Vid kontroll av vinden uppmättes fuktvärden under kritisk fuktnivå för mikrobiell tillväxt och en normal lukt upplevdes. Mindre mikrobiell påväxt på underlagstak noteras. Om detta är ett problem idag eller om det är ett äldre problem är svårt att fastställa då rådande problematik inte finns på dom varma månaderna på året. Man kan med fördel placera ut egna fuktmätare för att lättare hålla koll på sin vind. Fuktkvoten i underlagstak/takbjälkar uppmättes till 9%.

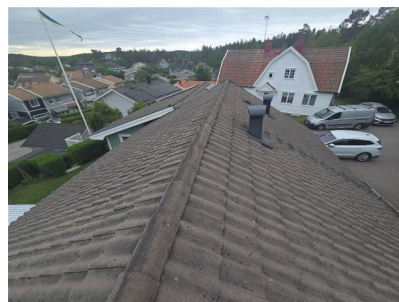
### Utvändigt / Tak

Yttertaket börjar bli äldre.  
- takfotsplåt och nockband saknas

Takpannor, plåtdetaljer och underlagspapp har enligt vår bedömning en begränsad livslängd. Eftersom husets taktäckning är äldre har det ett minskat motstånd mot vatteninträngning. Detta i sin tur kan leda till fuktskador på träläkt och vidare ner i underliggande konstruktioner.

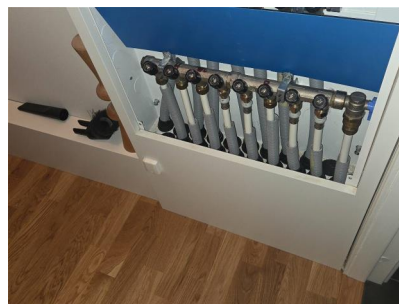
### Entréplan / Klädkammare

✎ Vattenskåp saknar vattenlarm.  
Då vattenlarm saknas och skvallerrör avslutas på parkettgolv finns risk att ett eventuellt smygläckage från vattenskåp inte upptäcks.  
Rekommenderas att installera ett vattenlarm för att upptäcka eventuella smygläckage

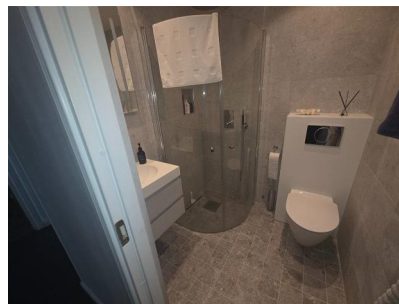
### Entréplan / Gäst dusch/Toalett

Golvbrunnsmanchetten felmonterad ( sticker ut under klämringen)  
Detta innebär en ökad risk för fuktskador i omkringliggande konstruktioner.  
Rekommenderas att regelbundet rensa golvbrunn för att motverka stopp

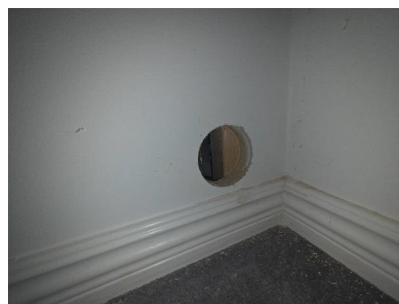
### Källarplan / Allmänt

På källarplan finns en riskkonstruktion - påreglade källarytterväggar som ligger under marknivå  
Vid kontroll av konstruktion uppmättes fuktvärden under kritisk nivå för mikrobiell tillväxt och normal lukt upplevdes.  
Vid provhål i väggen i allrum uppmättes den relativa fuktigheten till 68% och 13 grader. Fuktkvoten uppmättes till 12% i träfärgad regel  
Väggens uppbyggnad: gips, spånskiva träregel, plåtaregel, grundmur

Befintlig påreglad vägg och eventuella väggsyllar riskerar att drabbas av fuktskador på grund av naturlig fuktpåverkan. Detta i sin tur kan leda till mikrobiella skador (angrepp av mikroorganismer) som kan resultera i att mikrobiell lukt sprids till boendemiljön. Om regler/syllar är tryckimpregnerade kan även en kemisk lukt förekomma.

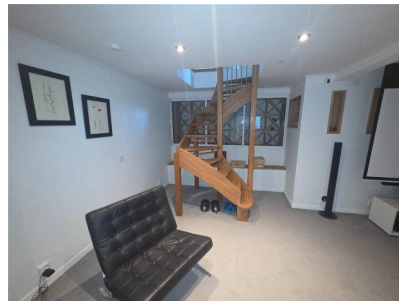
### Källarplan / Trappa

Fallskydd saknas

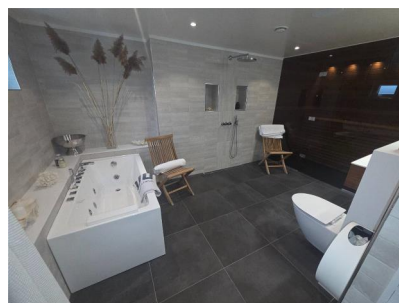
### Källarplan / Badrum/dusch/wc/bastu

- Följande noteras i utrymmet
- golvbrunnsmanchetten felmonterad ( sticker ut under klämringen)
  - golvbrunn ligger för nära väggen
  - el och rör genomföring i väggen bakom badkar

Anmärkningarna utgör en ökad risk för fuktskador i omkringliggande konstruktioner
