# Besiktningssprotokoll

Försäkringsbesiktning för Anticimex Säljarsförsäkrat

Fastighetsbeteckning: Vatthagen 1:9	
Fastighetsadress: Sandavägen 11	
Postnummer: 194 63	Ort: Upplands Väsby

Besiktningdatum: 2025-11-10	Protokollnummer: 69379896
Temperatur: 6 °C	Väderlek: Mulet
Tekniker: Patrik Selvander	
E-post: patrik.selvander@anticimex.se	
Kontor: Stockholm Norr	
Närvarande: Fastighetsägare

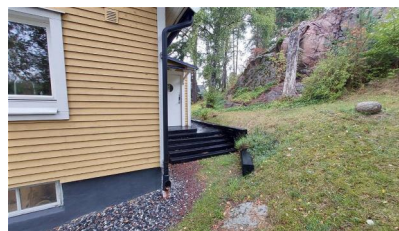
Marken lutar delvis mot huset.

Detta innebär en ökad fuktbelastning mot grunden vilket i sin tur kan orsaka fuktskador i huset.

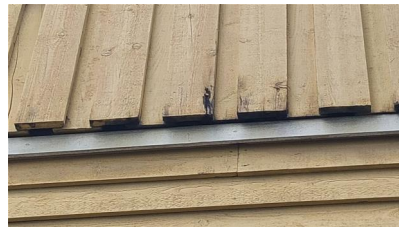
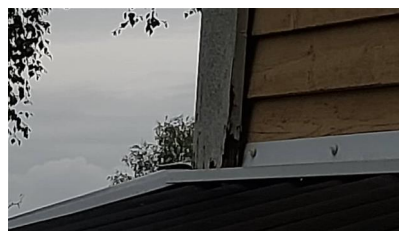
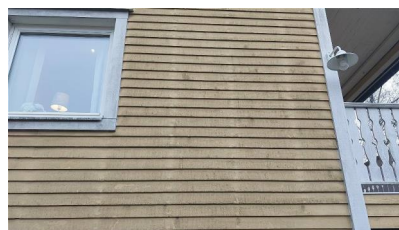
Fasadpanelen och foder är i behov av målning/underhåll. Enstaka panelbrädor har rötskador.

Fasadbeklädnad och träkonstruktioner där målningsbehov finns riskerar att få fukt- och rötskador på grund av sämre vattenavvisande förmåga. För att öka livslängden på fasadbeklädnaden rekommenderas målning och underhåll. I samband med ommålning rekommenderas att de rötskadade panelbrädorna byts ut.

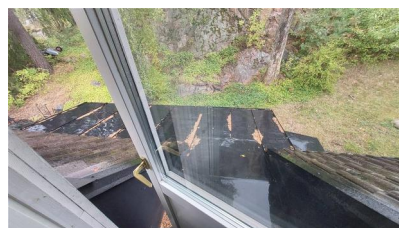
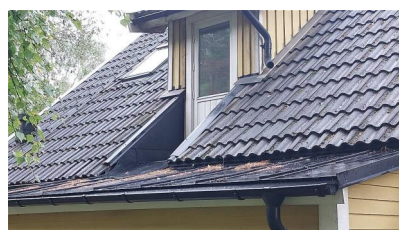
Balkongdörr på övre plan på entrésidan är svår att öppna, tar i takfoten.

Fallskydd saknas vid balkongen.

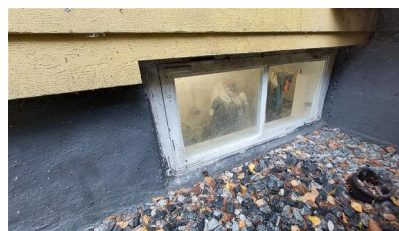
Äldre fönster är i behov av målning/underhåll.

Fönsterbågar och fönsterkarmar där målningsbehov finns riskerar att få fukt- och rötskador på grund av sämre vattenavvisande förmåga.

För att öka livslängden på fönster rekommenderas målning och underhåll.

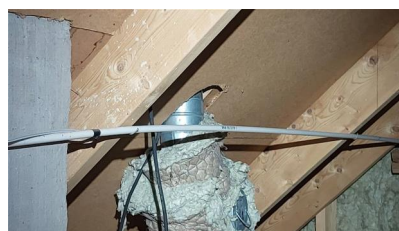
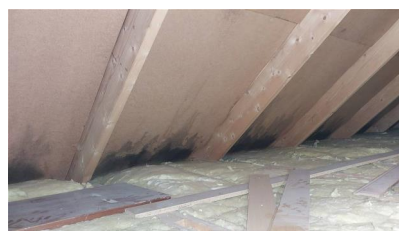
Mikrobiell påväxt finns på underlagstaket av träfiberskivor.  
- bristfälligt isolerat frånluftsror.

Detta kan vara ett tecken på att vinden tillförs fukt inifrån bostaden. Observera att besiktning av bostadens ventilationssystem inte har ingått i uppdraget. Se även lämnade upplysningar.

För att komma tillrätta med detta kan fuktillförseln inifrån bostaden behöva minskas. Det kan göras genom att ventilationen i bostaden förbättras samt att eventuella otätheter i vindsbjälklaget (tak-/väggvinklar, taklucka med mera) tätas. Läs Anticimex faktablad om uppvärmda vindsutrymmen för tips och råd.

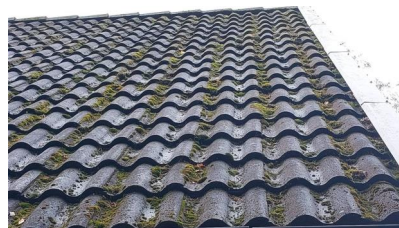
Mosspåväxt finns på takpannor.

Mossa som växer på taket kan leda till att taktäckningen har ett minskat motstånd mot vatteninträning. Detta i sin tur kan leda till fuktskador på träläkt och takkonstruktionen vilket kan resultera i mikrobiella skador (angrepp av mikroorganismer).

För att öka livslängden på taket rekommenderas att mossan tas bort från takpannorna.

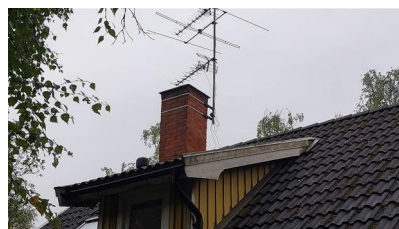
Skorstenen saknar väderskydd.

Väderskydd kan monteras för att skydda mot nederbörd som annars kan orsaka fuktskador och frostsprängning i skorstenen/ murstocken.

Vi rekommenderar att du kontaktar en fackman för att ta reda på hur och om ett väderskydd ska monteras.

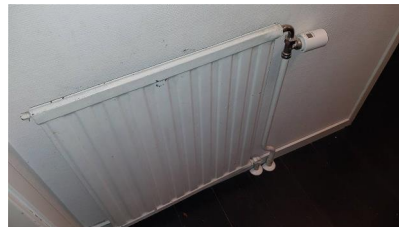
Radiator sitter löst.

Det rekommenderas att ta kontakt med en VVS-entreprenör för kontroll och åtgärd.

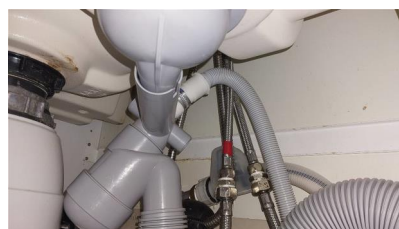
Diskmaskinens spilledning är inte uppfäst mot skåpstomme eller underkant på bänkskivan.

Risk finns att spilledningen på sikt nöts sönder/spricker när den rör sig när maskinen tömmer ut vatten, med fuktrelaterade skador som möjlig följd i omkringliggande konstruktioner.

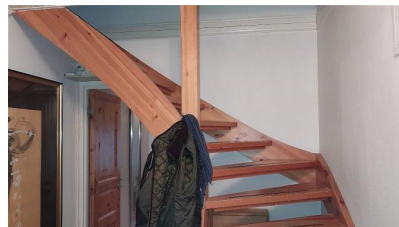
Fallskydd/ledstång saknas vid trappor.

Då fallskydd/ledstång saknas finns risk för fall olyckor med personskador som följd.

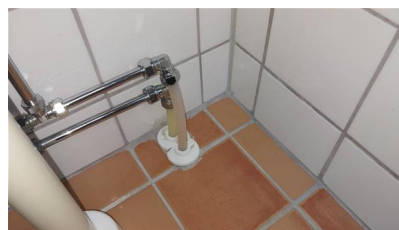
Våtutrymmet har äldre yt-/tätskikt.

- rörgenomföringar i golv.
- golvbrunnen monterad nära vägg.
- förhöjningsring i golvbrunnen felmonterad, sitter ovan klämringen.
- golvlutningen bristfällig då delar ej lutar mot golvbrunnen.

Eftersom funktionen, som innebär att ytskiktet/tätskiktet ska vara vattentätt, kan vara nedsatt finns en ökad risk att vatten tränger igenom ytskiktet/tätskiktet med vattenskador i omkringliggande konstruktioner som följd.

Vid fuktindikering som utfördes i utrymmet noterades inga avvikande fuktindikationer.

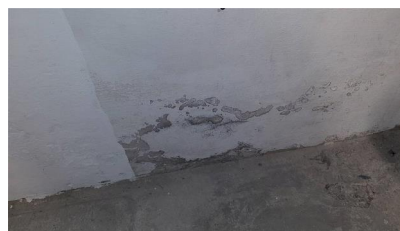
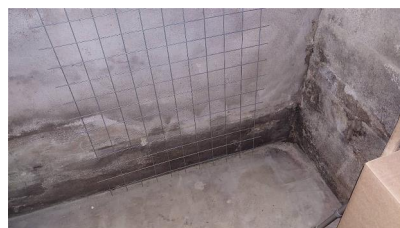
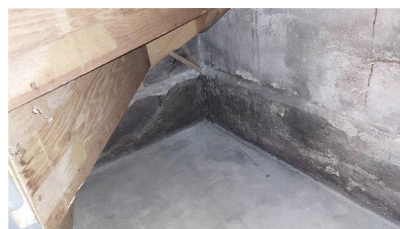
Det utvändiga fuktskyddet är till delar äldre. Missfärgningar notera på delar av källarväggarna.

Missfärgningar på källaryttväggarna kan vara ett tecken på att källarens utvändiga fuktskydd inte längre fungerar tillfredsställande.

Se punkten "Kontor"

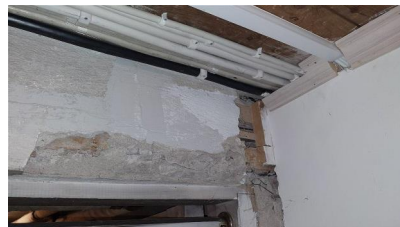
I delar av källaren noteras det att puts saknas.

Detta bedöms vara estetiskt. Ej återställda ytor efter diverse omdragning av el och va.

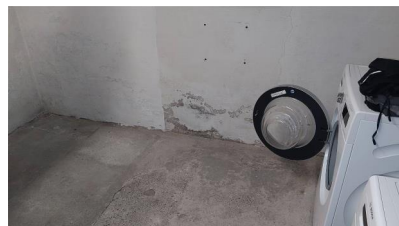
Äldre tvättstuga med målade ytskikt. Gjutjärnsbrunnen är rostangripen.

Det finns risk att golvbrunnen rostar sönder.

Byt golvbrunn vid framtida renovering..
