# Besiktningssprotokoll

Anticimex Försäkringsbesiktning – nivå 1

Fastighetsbeteckning: Grimsta 5:636	
Fastighetsadress: Skogsvägen 9	
Postnummer: 194 66	Ort: Upplands Väsby

Besiktningdatum: 2025-05-13	Protokollnummer: 69008597
Temperatur: 12 °C	Väderlek: Molnigt
Tekniker: Jesper Andersson	
E-post: j.andersson@Anticimex.se	
Kontor: Stockholm Norr	
Närvarande: Fastighetsägarna

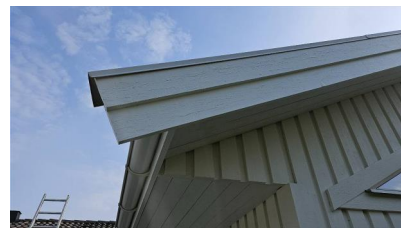
Delar av fasadpanelen och vindskivor har ett begynnande behov av målning underhåll.

Rekommenderas att måla underhålla i förebyggande syfte.

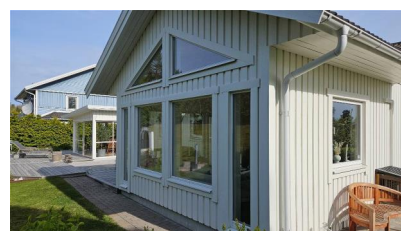
Överbleck saknas ovan några fönster på gaveln.

Avsaknad av bleck ovanför fönster medför en ökad risk för att vatten kan rinna in och orsaka fuktrelaterade skador i omkringliggande konstruktioner.

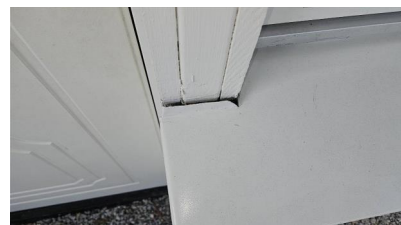
Fönsterbleck är otätt mellan fasad och bleck på fönster utanför allrummet.

Eftersom fönsterblecken är otäta finns risk att vatten rinner in i väggen vilket i sin tur kan leda till fuktskador i väggkonstruktionen.

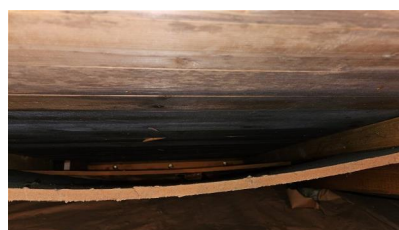
Missfärgningar/ mikrobiell påväxt finns på underlagstaket på orginaldelen av huset.

Min bedömning är att det inte beror på några skador i bakomliggande konstruktioner, då vindar tillbyggnaden inte har någon påväxt. Rekommenderas att gå upp på vinden med jämna mellanrum för att lättare se eventuella förändringar.

Det finns några ventilationsrör som är oisolerade, rekommenderas att isolera rören i förebyggande syfte för att undvika kondens.

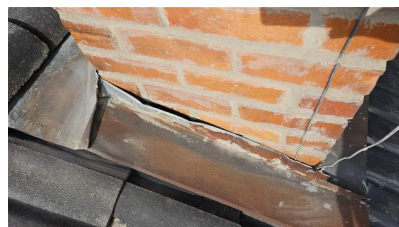
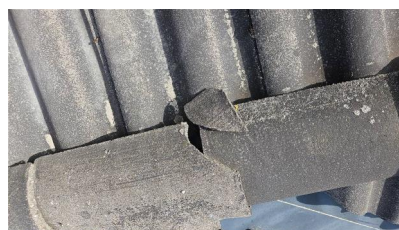
Anmärkningar finns på taket.

- Pappen under den korrugerade plåten är äldre.
- Enstaka trasiga takpannor.
- Plåten runt skorstenen är otätt mot skorstenen och plåten har ytrost.
- Några pannor ligger ur sitt läge.

Dessa brister ökar risken för fuktrelaterade skador i takkonstruktionen. Fastighetsägaren uppger att plåten och takpannorna skall åtgärdas snarast.

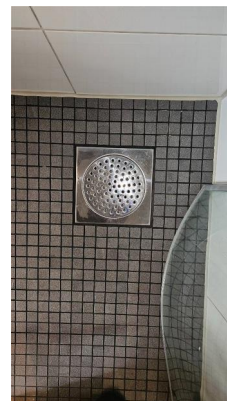
Golvbrunnen är placerad för nära vägg, det skall vara 200 mm mellan vägg och golvbrunnen.

Det finns risk att tätskiktet inte har kunnat anslutas på rätt sätt, vilket kan leda till fuktskador.
