Besiktningssprotokoll

Försäkringsbesiktning för Anticimex Säljarsförsäkrat

Fastighetsbeteckning: Odenslunda 1:222	
Fastighetsadress: Ynglingavägen 1	
Postnummer: 194 63	Ort: Upplands Väsby

Besiktningdatum: 2026-05-08	Protokollnummer: 69674261
Temperatur: 8 °C	Väderlek: Sol
Tekniker: Håkan Hulling	
E-post: hakan.hulling@anticimex.se	
Kontor: Stockholm Norr	
Närvarande: Säljare

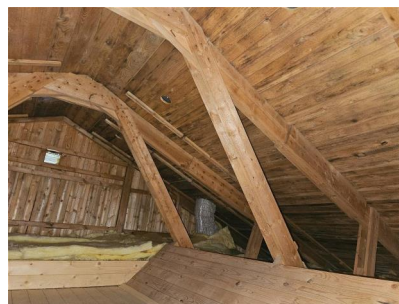
Utvändigt / Vind

Vid kontroll av vinden uppmättes fuktvärden under kritisk fuktnivå för mikrobiell tillväxt och en normal lukt upplevdes. Fuktkvoten i underlagstak/takbjälkar uppmättes till <8 %.

Äldre missfärgningar noteras, bedöms ej vara pågående och bedöms vara åtgärdat med förbättrad ventilation på vinden

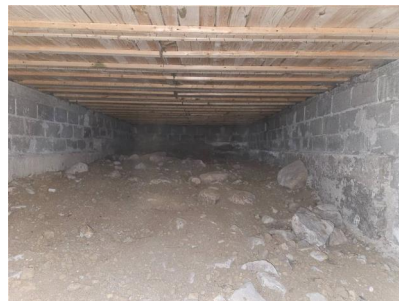
Utvändigt / Krypgrund

Vid kontroll av konstruktionen i krypgrund uppmättes fuktvärden under kritisk fuktnivå för mikrobiell tillväxt och normal lukt upplevdes.

Golvbjälklaget ovan den uteluftsventilerade krypgrunden riskerar att drabbas av fuktskador på grund av naturlig fuktpåverkan. Detta kan i sin tur leda till mikrobiella skador (angrepp av mikroorganismer) som kan leda till att mikrobiell lukt sprids till boendemiljön. Fuktkvoten uppmättes till 12-14 %.

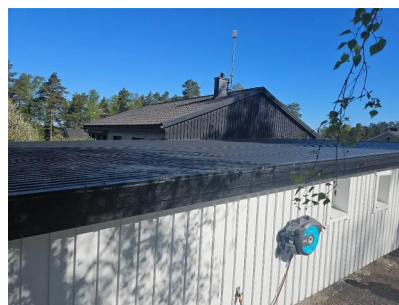
Utvändigt / Tak på tillbyggnad/garage

Låglutande tak har fel taktäckning.

Taktäckningen av plåt är inte anpassad till taklutningen. Risk finns för läckage med fuktskador som följd.

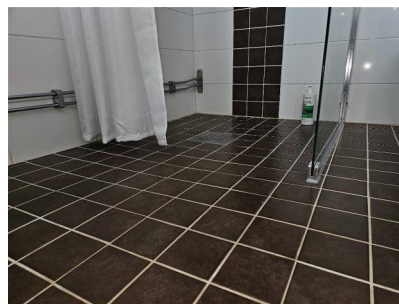
Entréplan / Dusch/Toalett

Rör genomföring finns i vägg i duschen.

Rör genomföringar i väggen medför en ökad risk för att vatten tränger in i omkringliggande konstruktioner och orsakar fuktskador.

Något bristfälligt fall mot golvbrunnen.

Normala fuktvärden indikerades mot klinker/kakel.

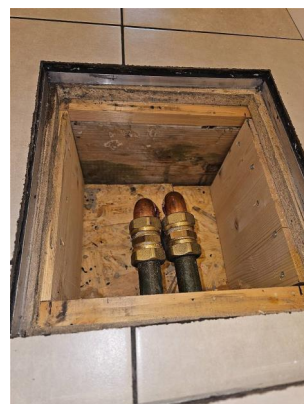
Entréplan / Hall

Rörlits saknar vattentät botten.

En rörlits ska ha en vattentät botten och vara försedd med skvallerrör. När det saknas ökar risken för att ett läckage inte upptäcks i tid. Det kan leda till fuktskador i omkringliggande konstruktioner.

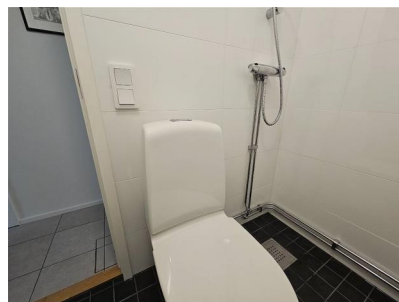
Entréplan / Dusch/Toalett

Duschen är placerad nära dörren.

Duschens placering i våtutrymmet utgör en risk för fuktskador i dörr- och väggkonstruktionen.

För att minska risken för fuktskador på fönster och väggkonstruktion rekommenderas att man skyddar dörren mot vattenbegjutning.
