Besiktningsprotokoll

Försäkringsbesiktning för Anticimex Säljarförsäkrat

Fastighetsbeteckning: Grimsta 44:529	
Fastighetsadress: Borgbyvägen 5a	
Postnummer: 194 68	Ort: Upplands Väsby

Besiktningsdatum: 2026-11-10	Protokollnummer: 70051571
Temperatur: 4 °C	Väderlek: Mulet
Tekniker: Nicklas Larsson	
E-post: nicklas.larsson@Anticimex.se	
Kontor: Stockholm Norr	
Närvarande: Fastighetsägare

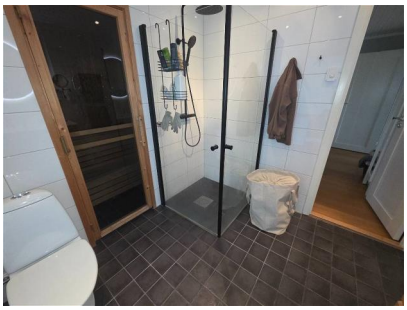
Entréplan / Dusch/Toalett/bastu

Våtutrymmet har äldre yt-/tätskikt.
- bra golvfall i duschen men svackor noteras utanför på resterande golvet.

Eftersom funktionen, som innebär att ytskiktet/tätskiktet ska vara vattentätt, kan vara nedsatt finns en ökad risk att vatten tränger igenom ytskiktet/tätskiktet med vattenskador i omkringliggande konstruktioner som följd.
