Besiktningsprotokoll

Försäkringsbesiktning för Anticimex Säljarförsäkrat

Fastighetsbeteckning: Odenslunda 1:623	
Fastighetsadress: Disavägen 5	
Postnummer: 194 52	Ort: Upplands Väsby

Besiktningsdatum: 2025-07-18	Protokollnummer: 69081409
Temperatur: 20 °C	Väderlek: Sol
Tekniker: Roger Pettersson	
E-post: roger.pettersson@Anticimex.se	
Kontor: Stockholm Norr	
Närvarande: Fastighetsägare

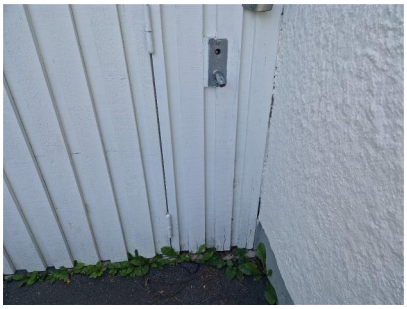
Fasadpanelen är i behov av målning/underhåll.
- Några panelbrädor har rötskador. (Under vattenutkastaren.)

Fasadbeklädnad och träkonstruktioner där målningsbehov finns riskerar att få fukt- och rötskador på grund av sämre vattenavvisande förmåga. För att öka livslängden på fasadbeklädnaden rekommenderas målning och underhåll. I samband med ommålning rekommenderas att de rötskadade panelbrädorna byts ut.

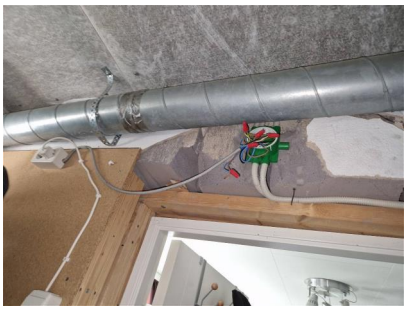
-Elinstallationen i pannrummet har enligt vår bedömning brister/ej färdigställd.
Observera att besiktning av bostadens elsystem inte har ingått i uppdraget.

Rekomenderar att kontakta en elektriker för kontroll och åtgärd.
