Besiktningsprotokoll

Försäkringsbesiktning för Anticimex Säljarförsäkrat

Fastighetsbeteckning: Hammarby-Smedby 1:90	
Fastighetsadress: Sleipnervägen 16	
Postnummer: 194 62	Ort: Upplands Väsby

Besiktningsdatum: 2026-10-12	Protokollnummer: 69965333
Temperatur: 8 °C	Väderlek: Mulet/regn
Tekniker: Nicklas Larsson	
E-post: nicklas.larsson@Anticimex.se	
Kontor: Stockholm Norr	
Närvarande: Fastighetsägare

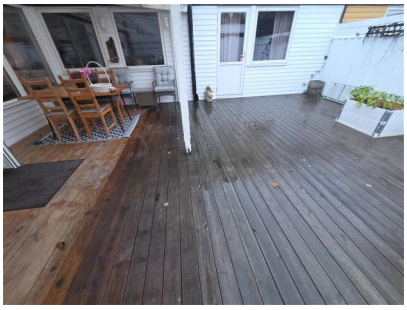
Utvändigt / Altan

Inget att notera.
