# Besiktningssprotokoll

Försäkringsbesiktning för Anticimex Säljarsförsäkrat

| Fastighetsadress:<br>Myrtenvägen 8b | |

| Besiktningdatum:<br>2026-05-25 | Protokollnummer:<br>69713970 |

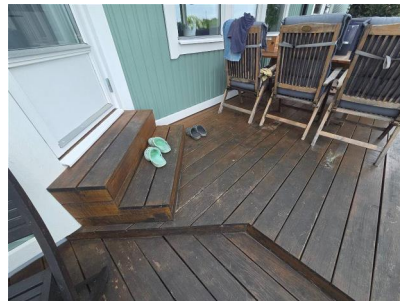
### Utvändigt / Altan

✓ Inget att notera.

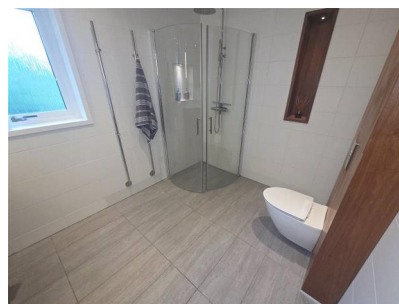
✓ Inget att notera  
Normala fuktvärden indikerades mot klinker/kakel.

Fuktindikering mot kakel och klinker som regelbundet vattenbegjuts är svårt att utföra då även det underliggande fästmassan kan ge utslag på instrumentet utan att skada föreligger. Fuktindikering har dock utförts i delar av utrymmet som ej vattenbegjuts samt i angränsande rum/konstruktioner, utan avvikelser.
